**opracowanie - wykonanie okładzin z kamienia - mensa, cokół do wysokości otworu w antependium i płyta we wnęce antependium**

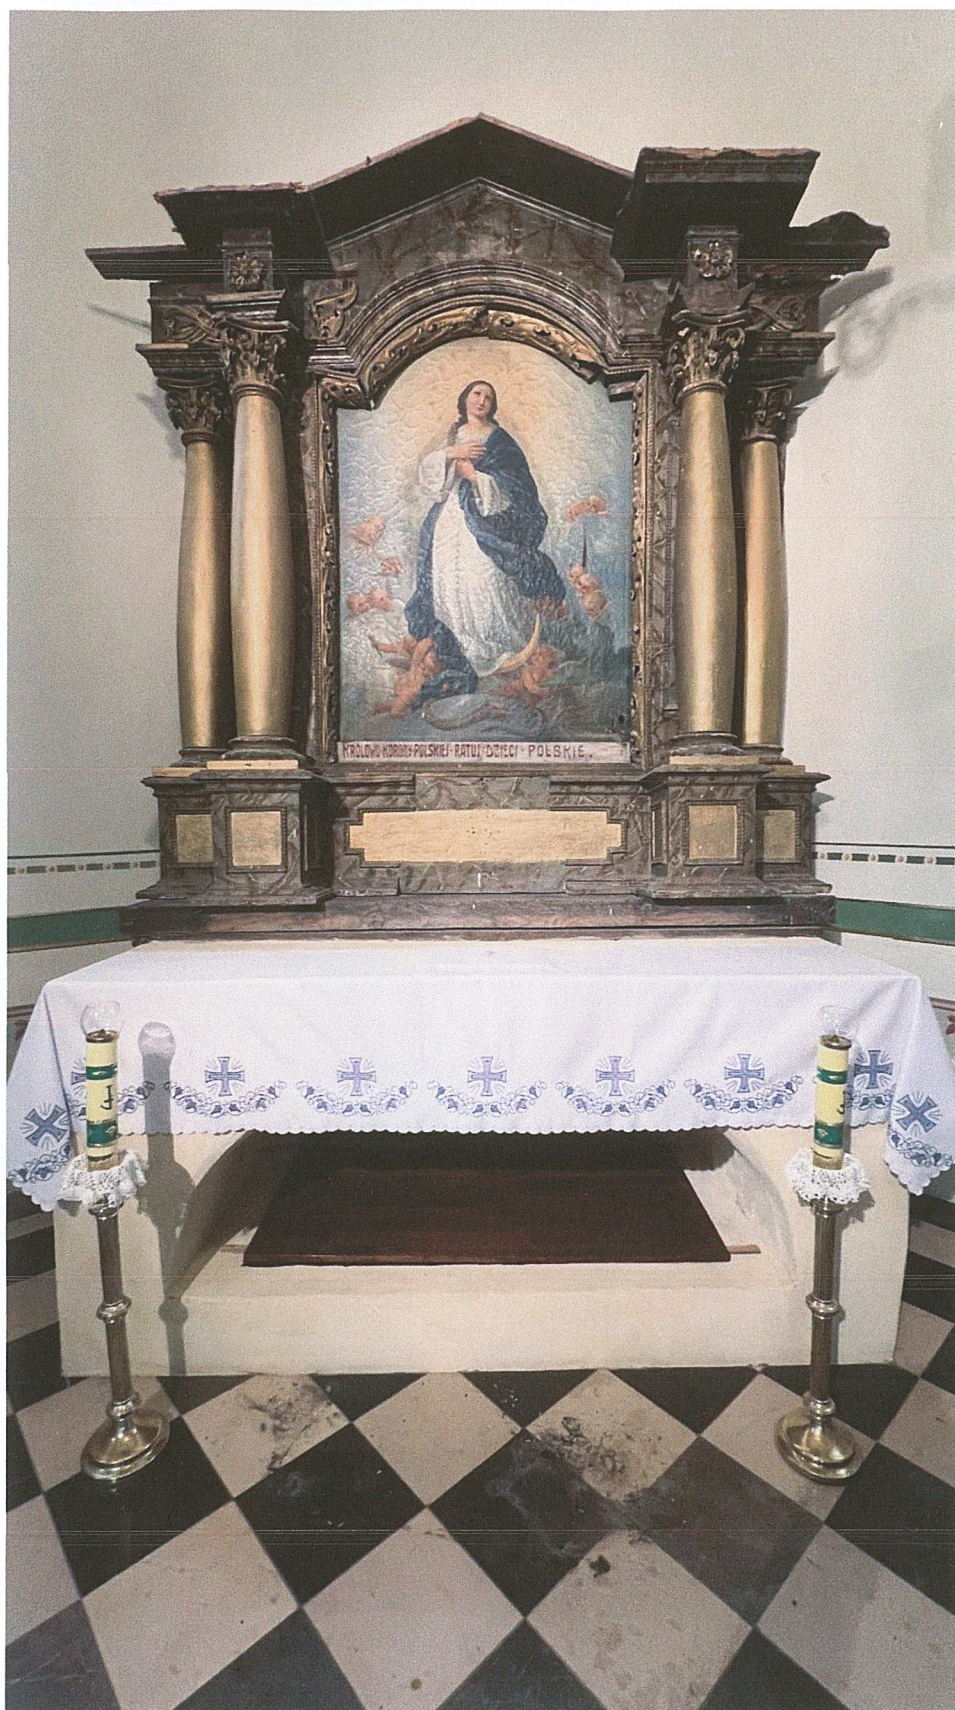
Fot. 2. Stan przed rozpoczęciem prac

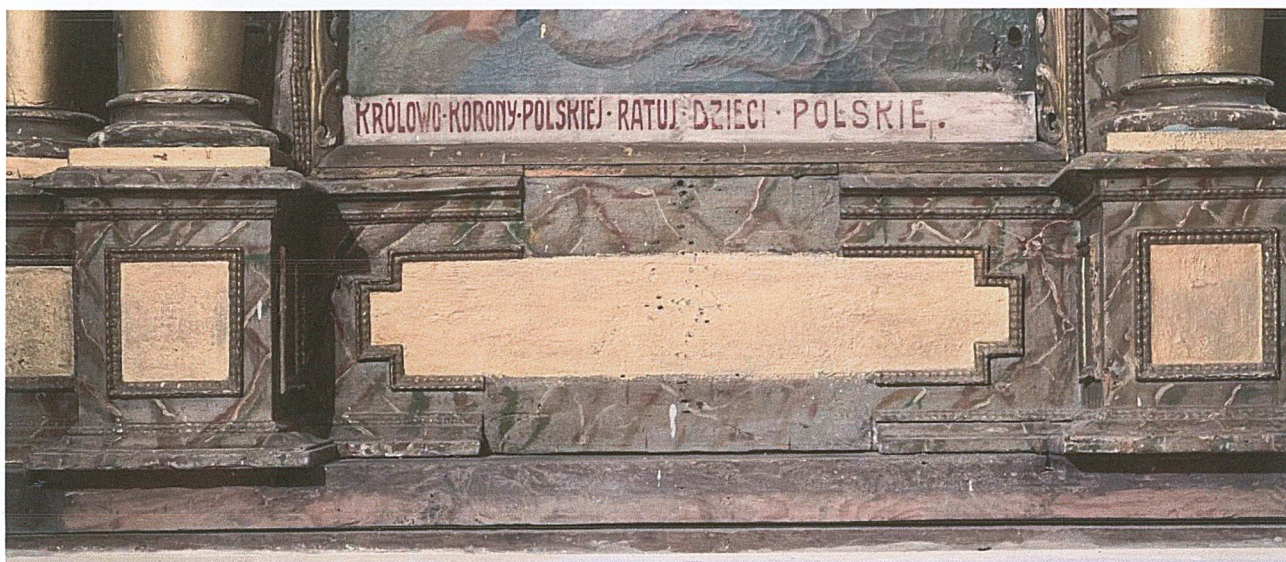
Fot. 3. Stan przed rozpoczęciem prac

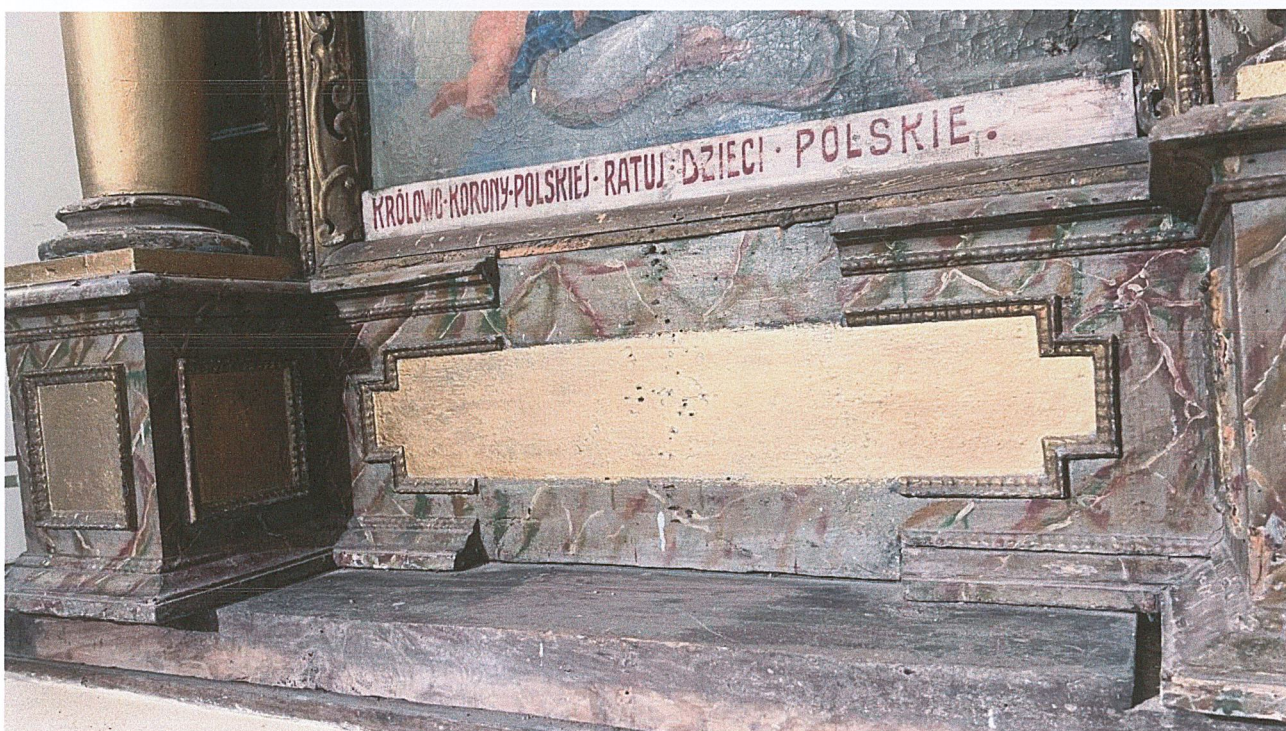
Fot. 4. Stan przed rozpoczęciem prac

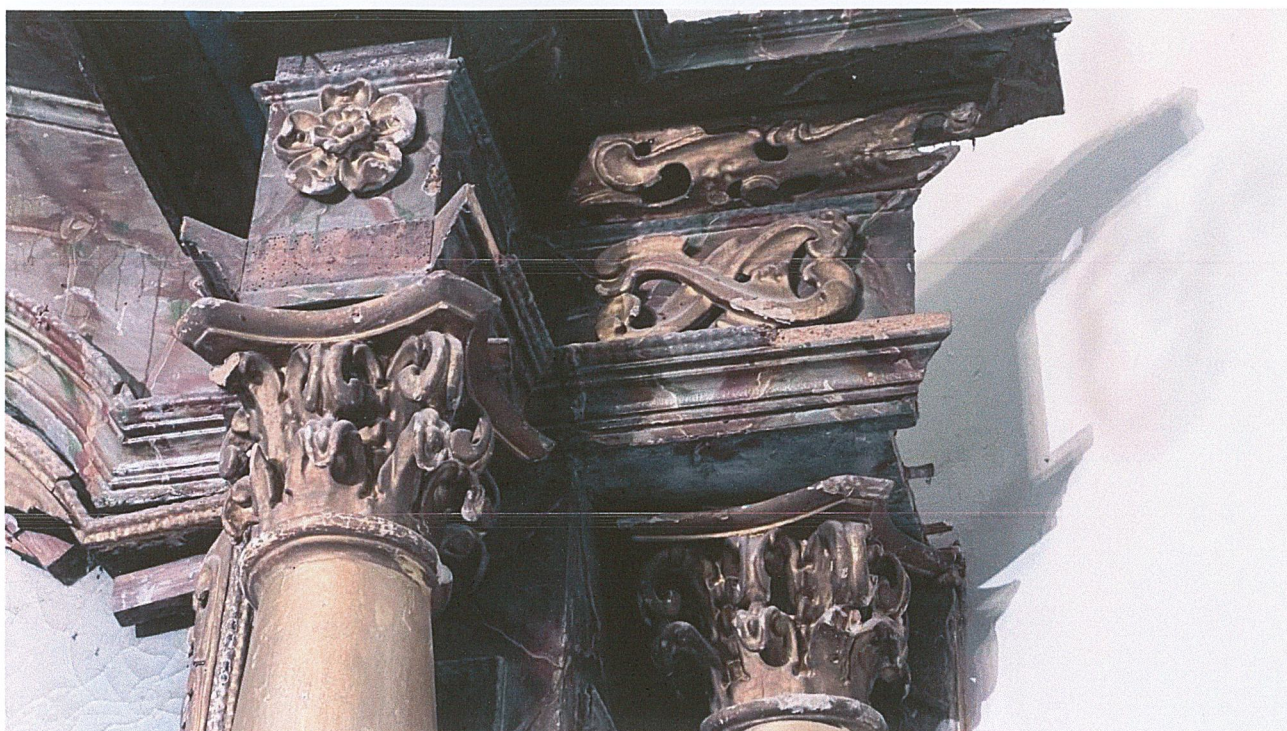
Fot. 5. Stan przed rozpoczęciem prac

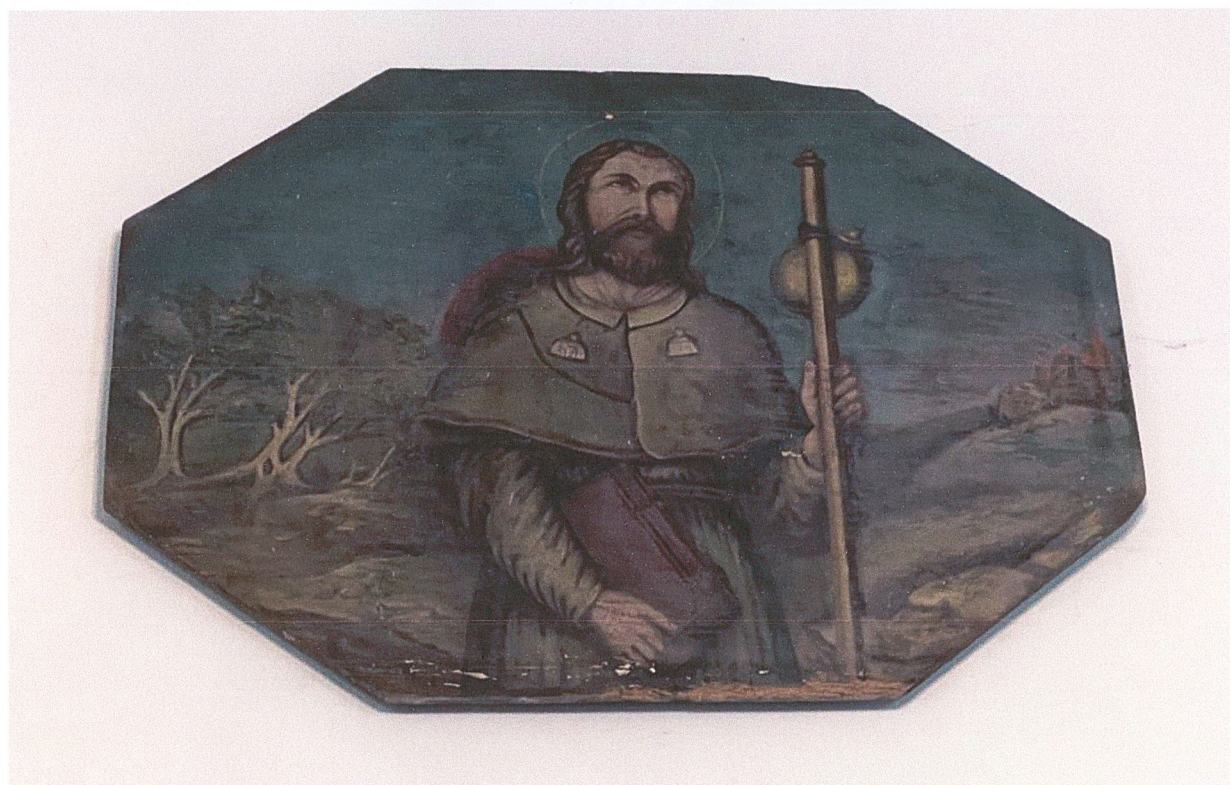
Fot. 6. Stan przed rozpoczęciem prac

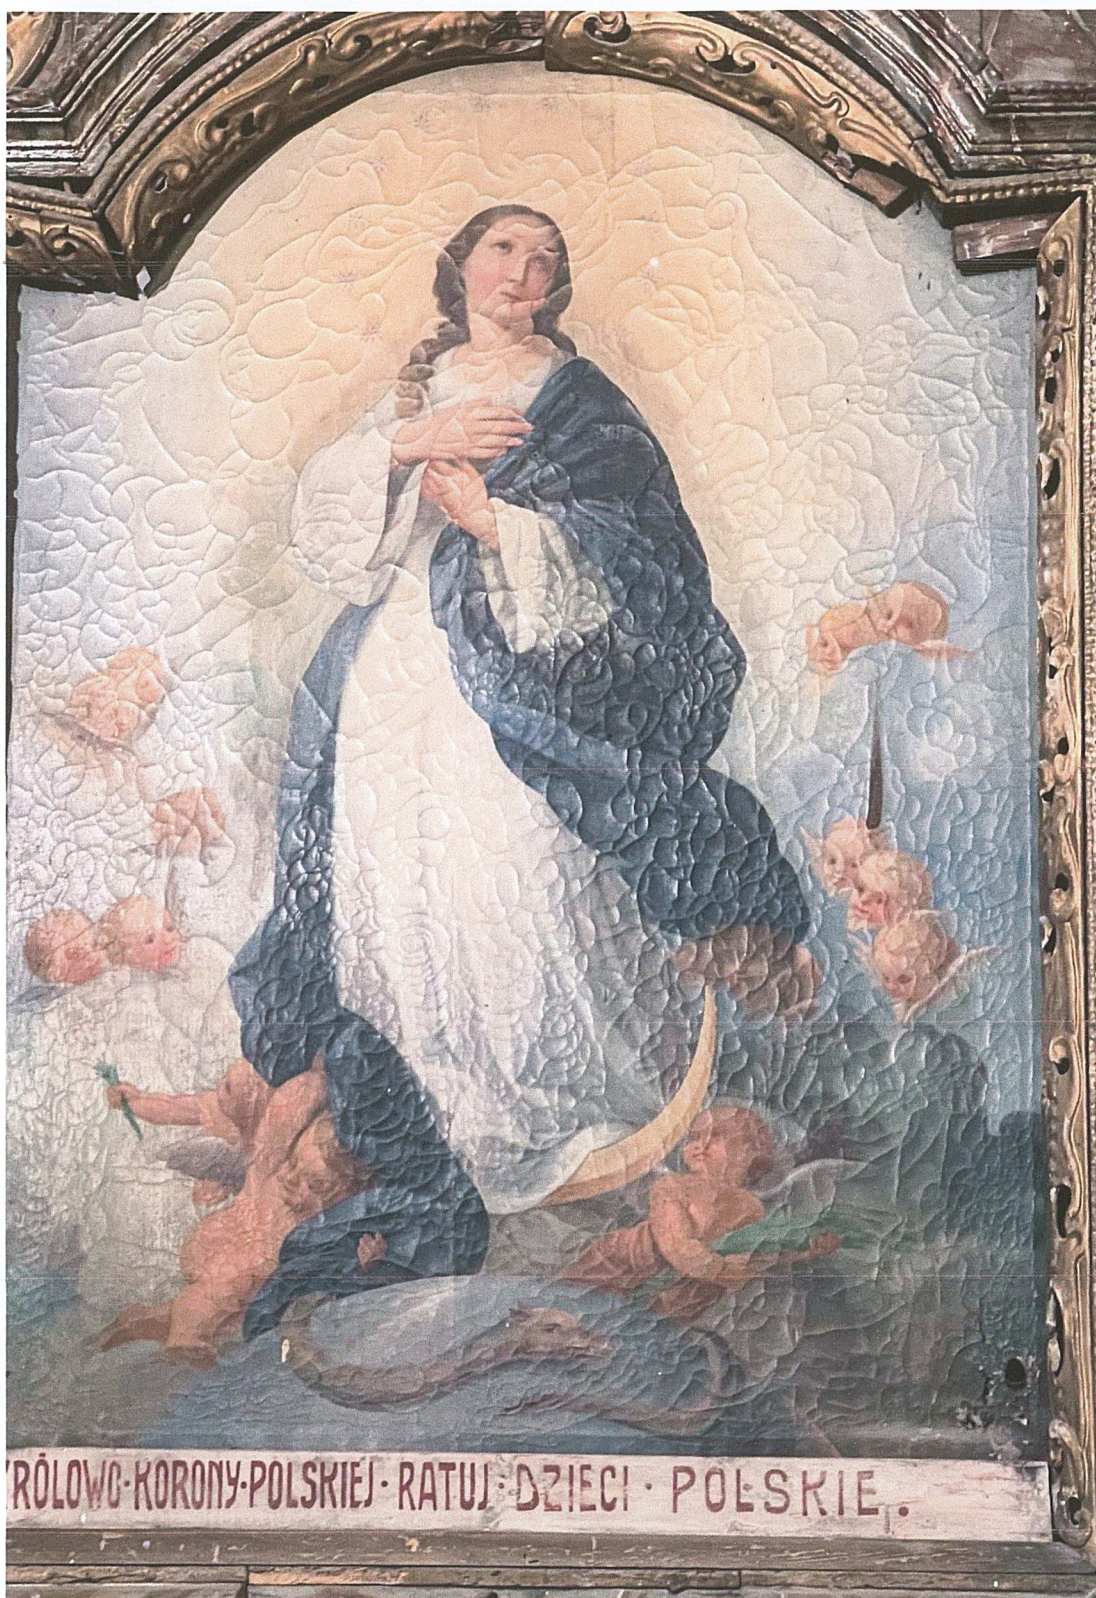
Fot. 7. Stan przed rozpoczęciem prac

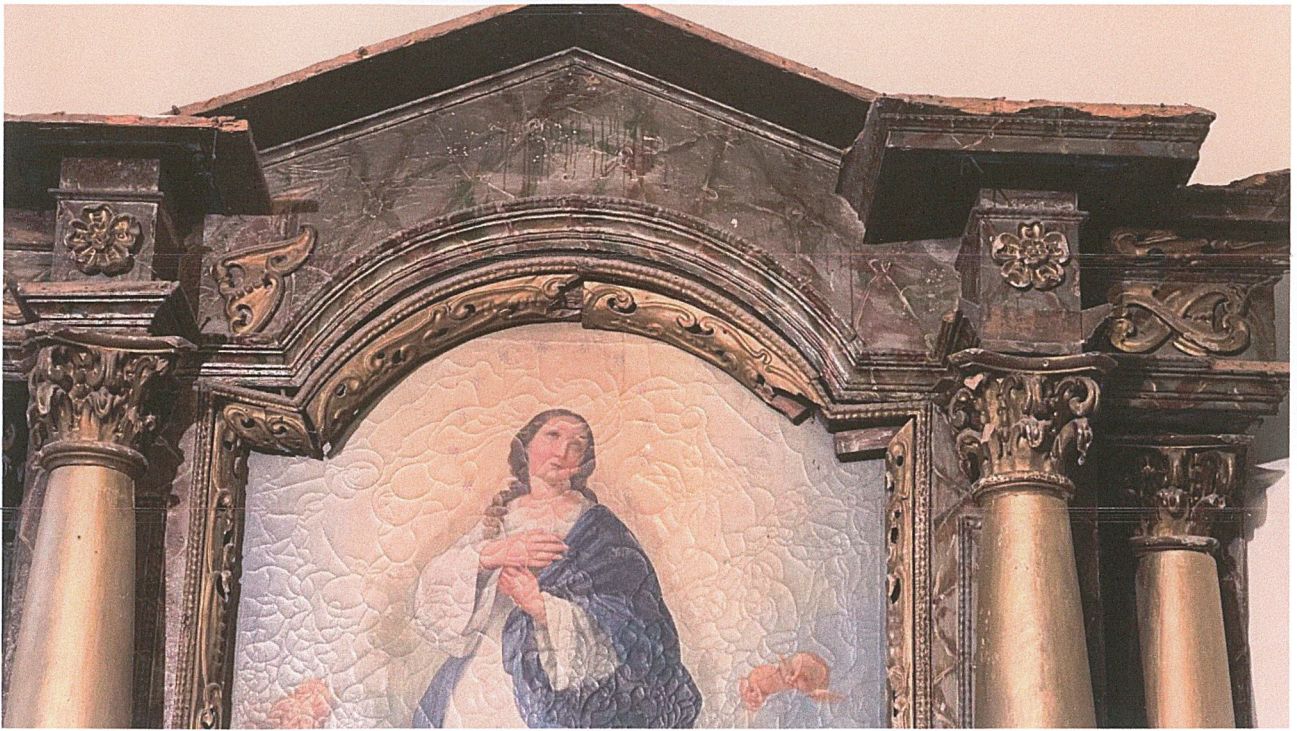
Fot. 8. Stan przed rozpoczęciem prac

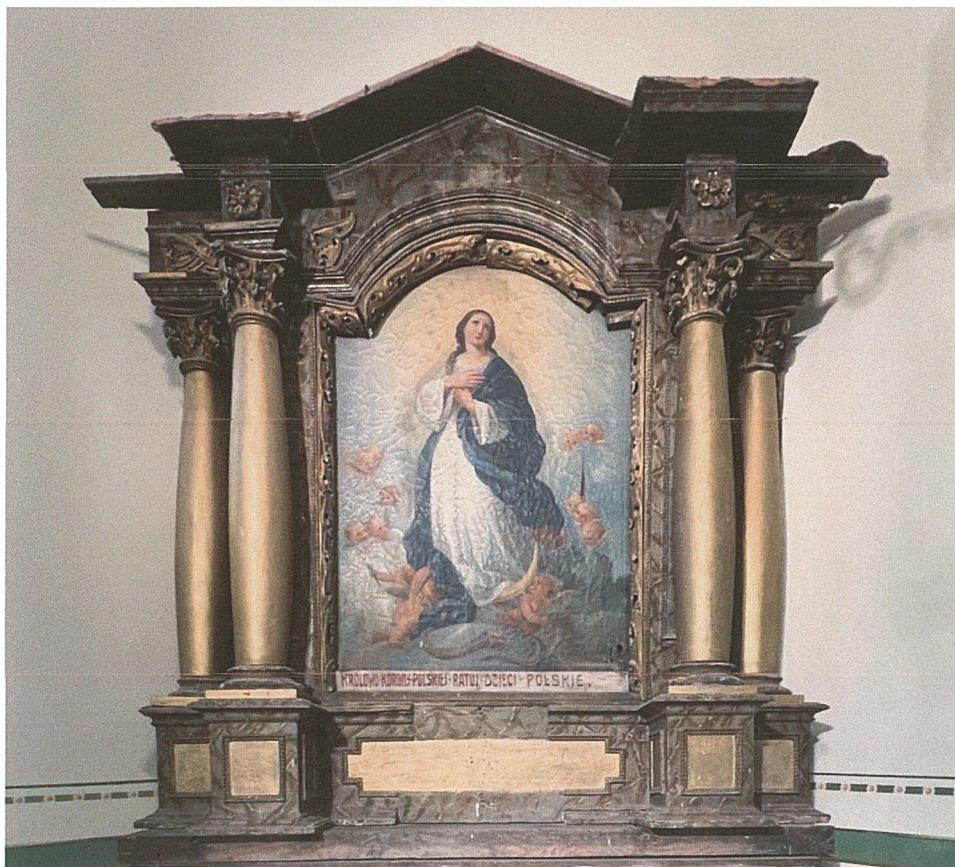
Fot. 9. Stan przed rozpoczęciem prac

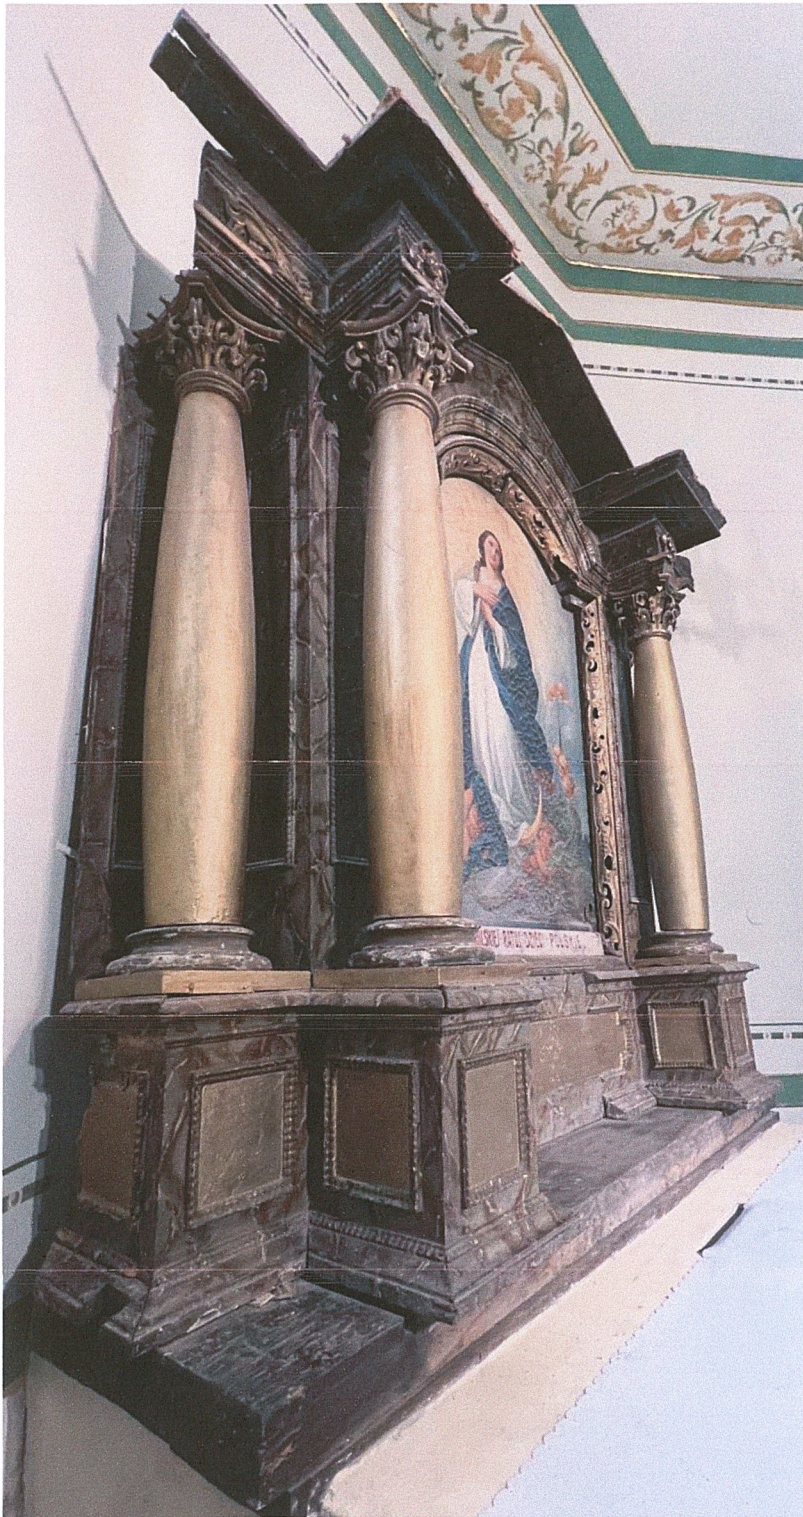
Fot. 10. Stan przed rozpoczęciem prac
